Piano delle Acque del Comune di Borgo Veneto

**Località di Megliadino San Fidenzio e Santa
Margherita d'Adige**

20 Novembre 2019

Il Piano delle Acque

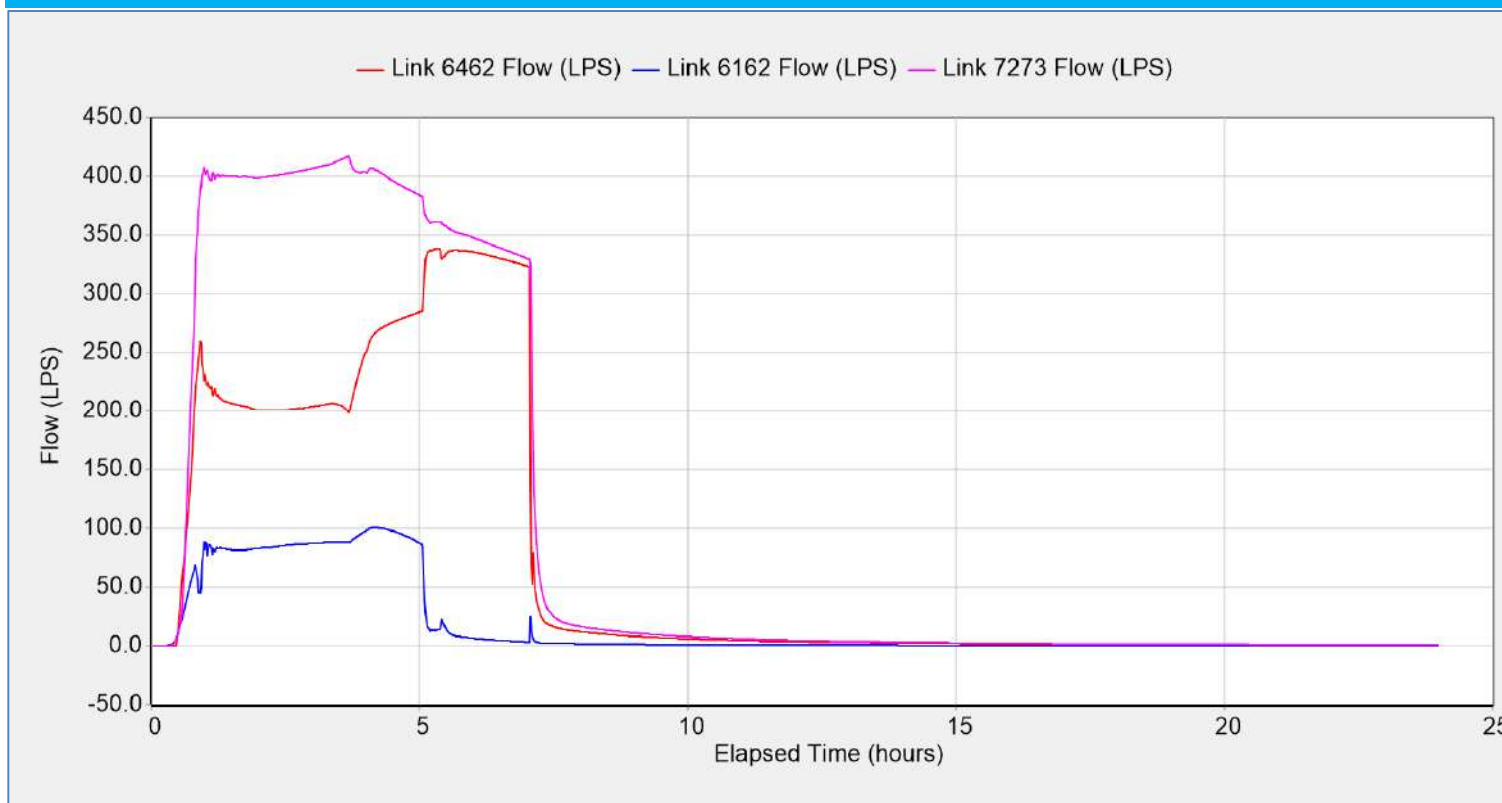
Analisi di una criticità principale

Modello idrodinamico con EPA SWMM

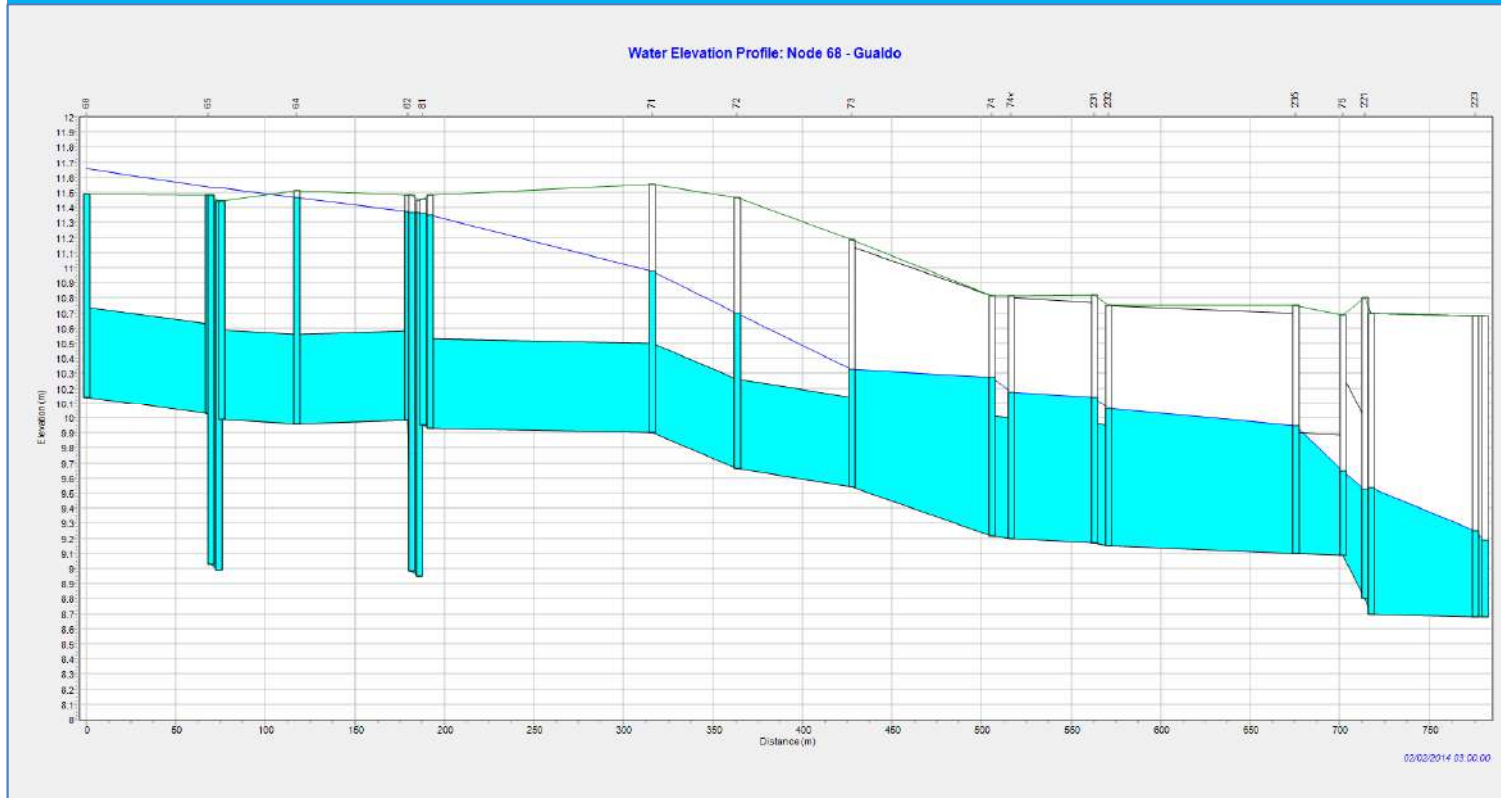
Analisi di una criticità principale

Modello idrodinamico con EPA SWMM

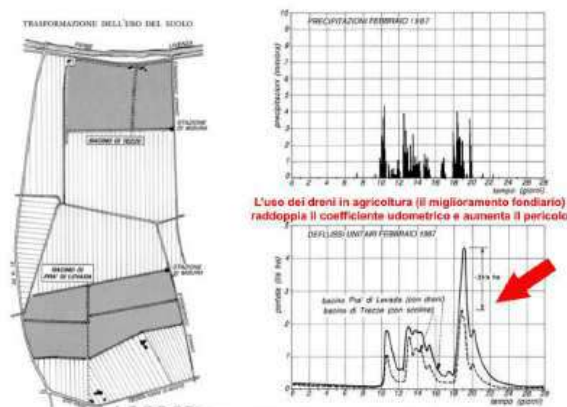
Figura 9.1 – I bacini agricoli sui quali sono state effettuate le sperimentazioni del prof. Luigi D'Alpaos

Invero uno studio del prof. Luigi D'Alpaos (professore emerito di idraulica presso la Facoltà di Ingegneria dell'Università degli Studi di Padova) mostra come le stesse tecniche di miglioramento fondiario (il drenaggio) modifichi il regime idraulico della portata in uscita, raddoppiando il coefficiente idometrico di un'area agricola².

Fig. 5 - Geografia del Bacino Tronca e del Bacino Prià Levada.

Fig. 6 - Risposta idrologica del Bacino di Tronca e del Bacino di Prià Levada ad uno stesso evento di precipitazione (2).
